F96 – RELATÓRIO DE ENSAIO
Nº 0635/2015

Determinação do nível de pressão sonora de impacto ponderada ($L_{nT,w}$) de um piso cerâmico, [REDACTED] sobre contrapiso de 4 cm de espessura (traço 1:4) sobre laje de concreto armado convencional de 12 cm de espessura.

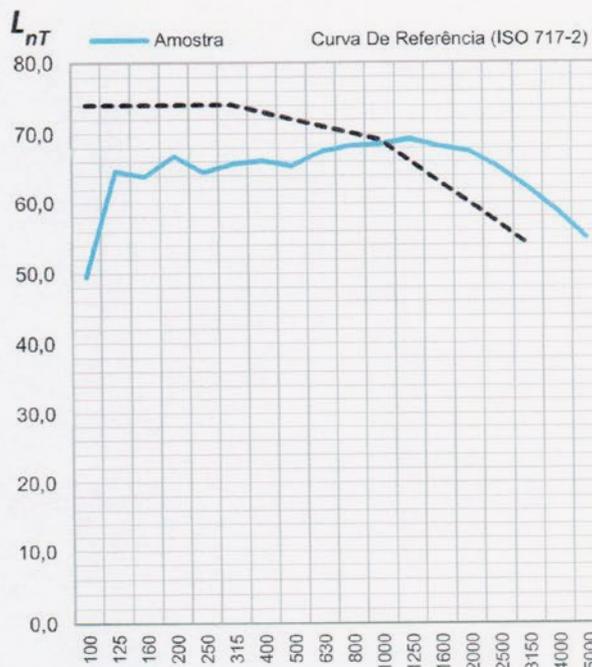
Com os valores obtidos para cada uma das frequências analisadas, faz-se a comparação da curva gerada com a curva padrão, resultando no nível de pressão sonora de impacto ponderada ($L_{nT,w}$). O nível representa um único valor que caracteriza o sistema da amostra como um todo.

Frequência <i>f</i> Hz	L_{nT} one-third octave dB
100	49,5
125	64,6
160	63,9
200	66,8
250	64,5
315	65,7
400	66,2
500	65,4
630	67,4
800	68,3
1000	68,5
1250	69,2
1600	68,2
2000	67,5
2500	65,2
3150	62,3
4000	58,8
5000	55,0

Classificação de acordo com ISO 717-2:

$L_{nT,w} (CI) = 72 (-9) \text{ dB}$

O sistema analisado apresentara nível de pressão sonora de impacto ponderado de 72 dB. Este resultado é apresentado na Tabela 3, juntamente com a classificação do desempenho em cada uso conforme ABNT NBR 15575-3:2013, Anexo E.
